## FESTSTELLUNGSENTWURF

Uterlage / Blatt-Nr.: 8.1 / 1  
Lageplan der Entwässerungsmaßnahmen  
Straßenkategorie Abtragsfrachten  
Maßstab: 1:5000

PROJIS-Nr.: A70 Schweinfurt - Bayreuth und A73 Lichtenfels - Nürnberg

Nachträgliche Lärmvorsorge einschließlich Anpassungen am AK Bamberg  
A70: von Bau-km 64+240 bis Bau-km 66+964, A73: von Bau-km 95+420 bis Bau-km 99+400

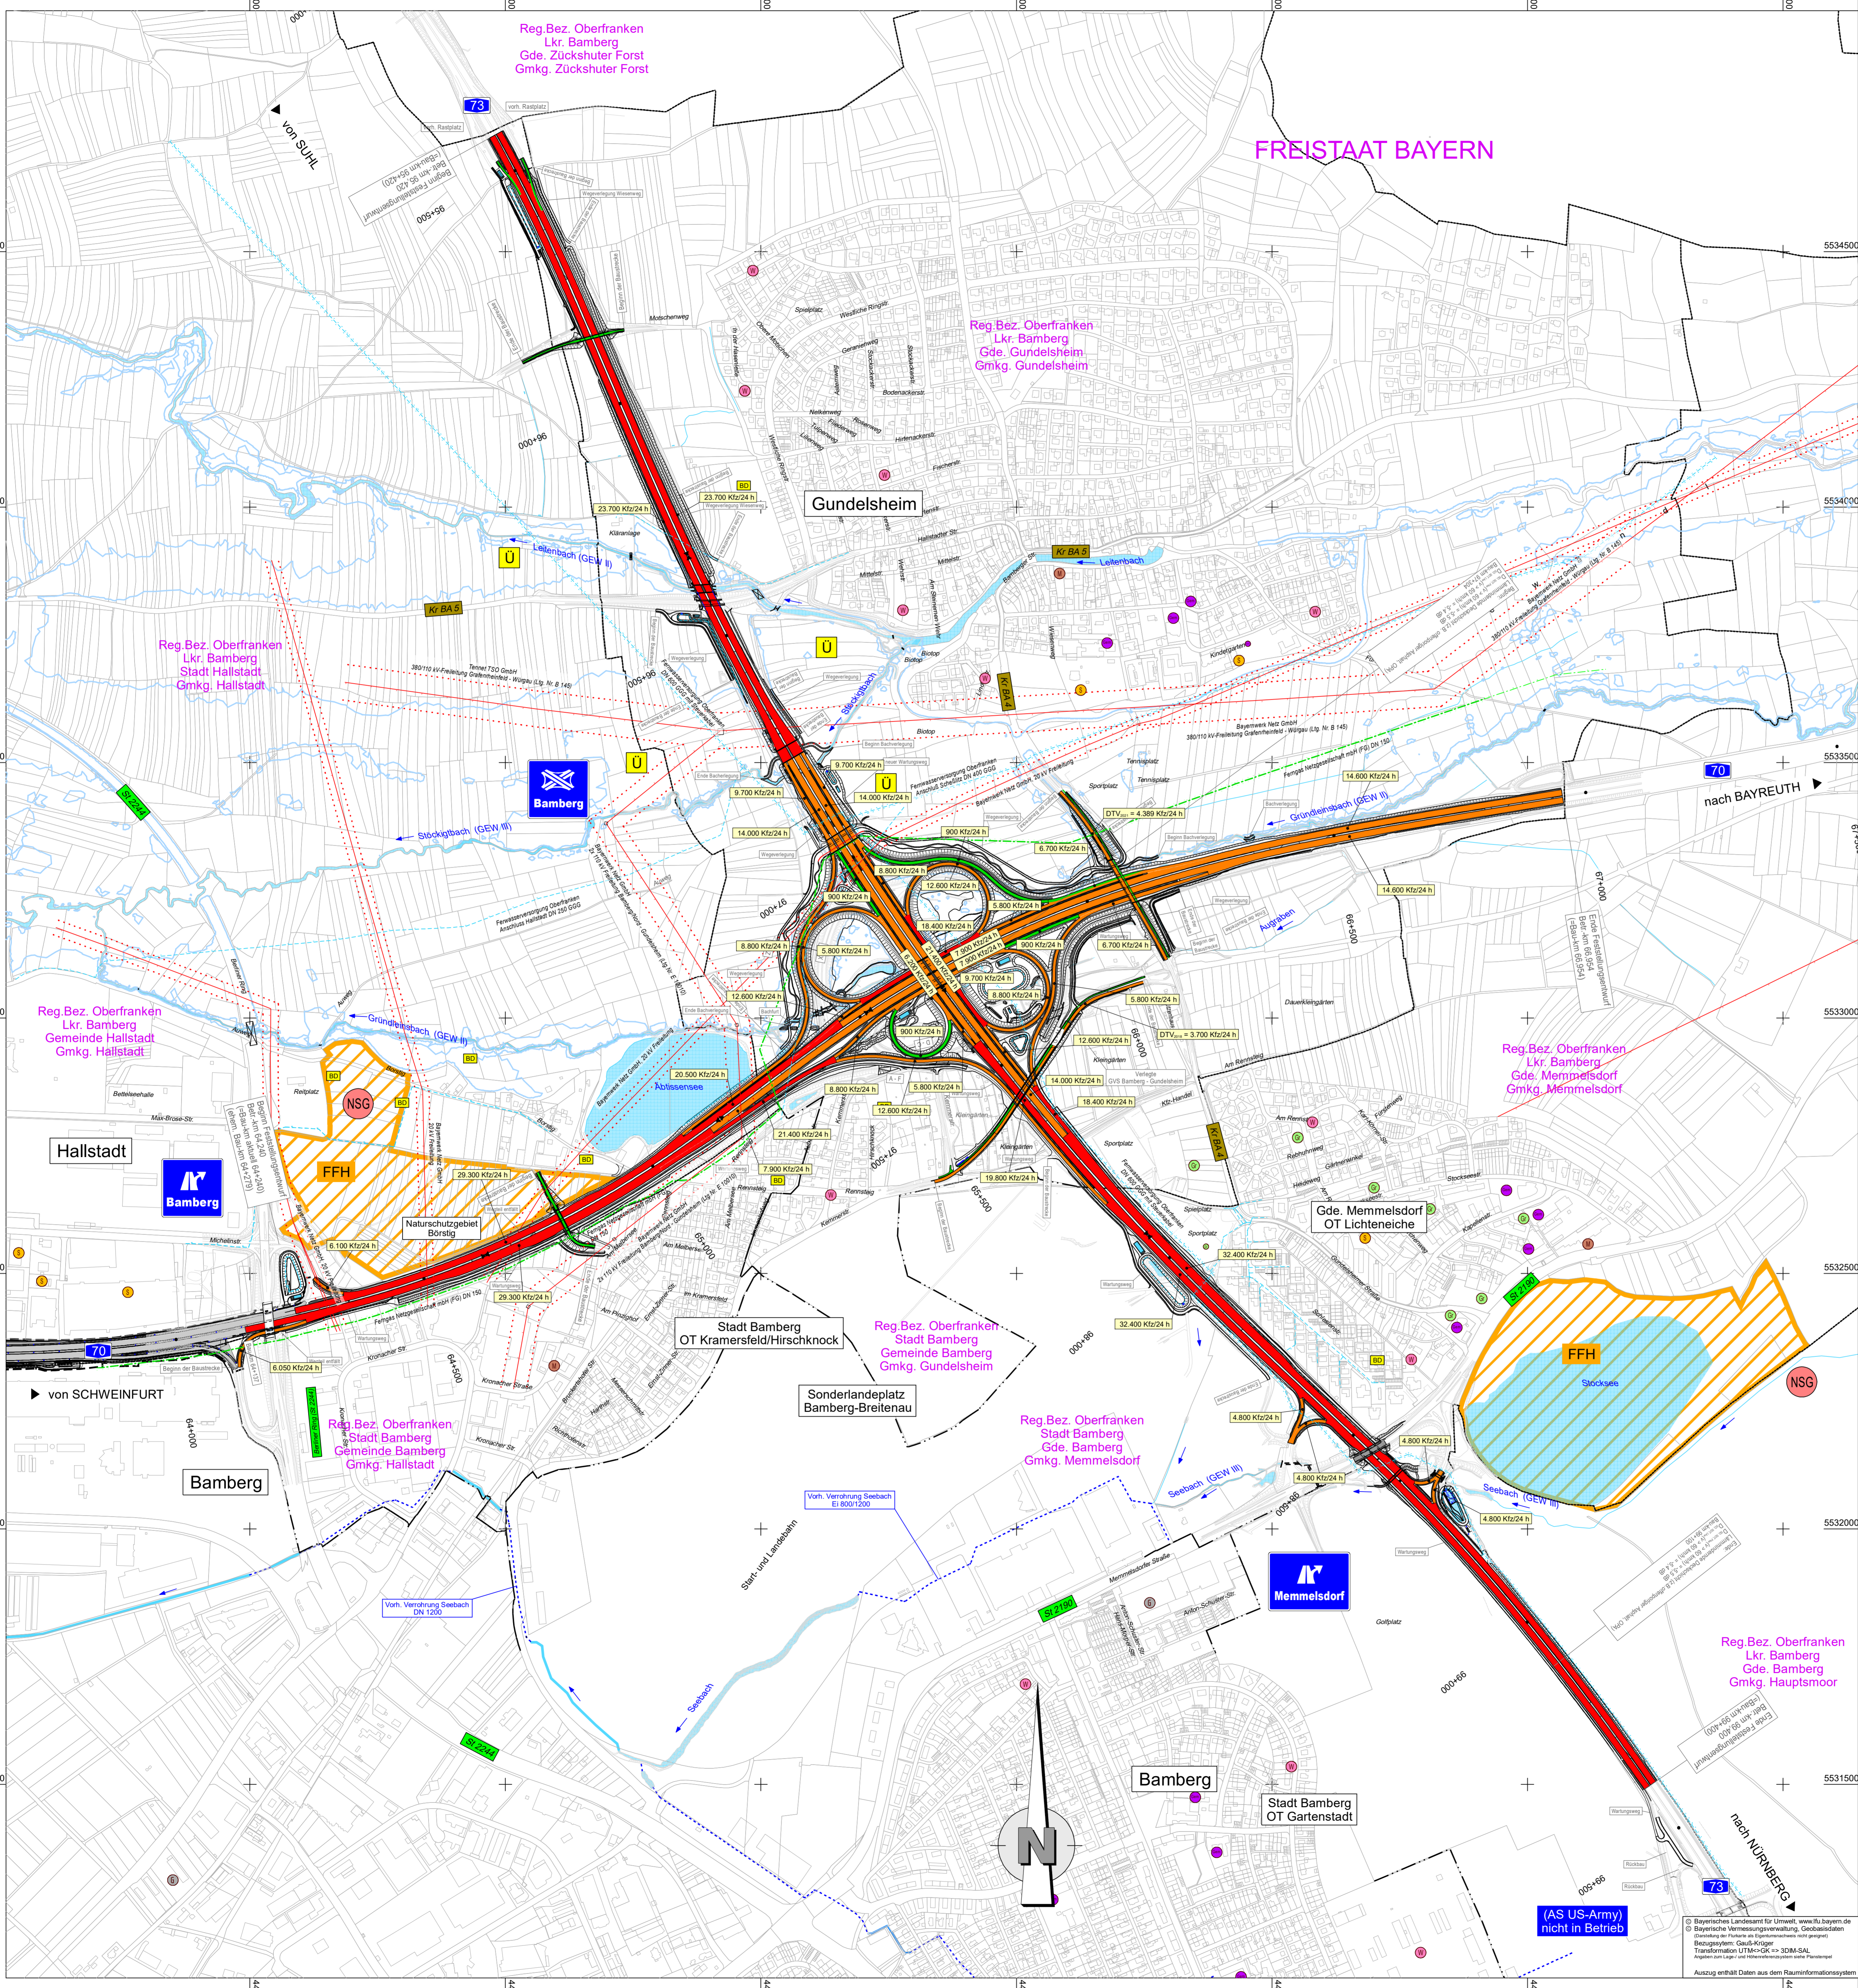
- Kategorie I: Außerortsstraße, DTV < 2.000 Kfz/d
  - Kategorie II: Außerortsstraße, DTV ≥ 2.000 Kfz/d bis ≤ 15.000 Kfz/d
  - Kategorie III: Außerortsstraße, DTV > 15.000 Kfz/d
- 14.000 Kfz/24h Durchschnittlicher täglicher Verkehr (DTV) am Tag im Prognosejahr 2035
