Unterlage 19.1.3

Die Autobahn GmbH des Bundes Straße / Abschnitt / Station: A70_400_0,055 - A70_420_1,303 A73_390_2,052 - A73_450_0,849
Bundesautobahnen A 70 Schweinfurt - Bayreuth und A 73 Lichtenfels - Nürnberg Nachträgliche Lärmvorsorge einschließlich Anpassungen am AK Bamberg A 70: von Bau-km 64+240 bis Bau-km 66+964, A 73: von Bau-km 95+420 bis Bau-km 99+400
PROJIS-Nr.:

FESTSTELLUNGSENTWURF

- spezielle artenschutzrechtliche Prüfung -

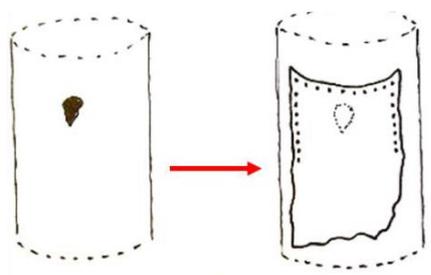
Abbildung 10: Einwegverschluss des Quartiers durch Folie über der Einflugöffnung

- Kontrolle der Baumhöhlen auf Besatz vor der Fällung
- Soweit möglich Einwegverschluss des Quartiers durch Folie über der Einflugöffnung im September/Oktobre, sodass die Tiere ausfliegen können, aber nicht wieder hinein (s. Abbildung 10)
- Baumfällungen zwischen Anfang Oktober und Ende Februar

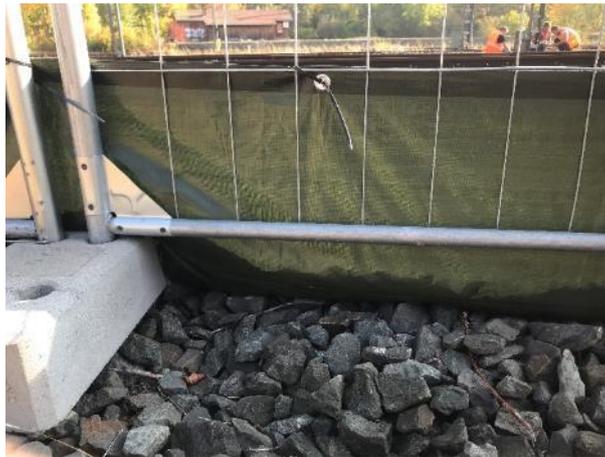
Abbildung 11: Beispiel für am Bauzaun befestigten Reptilienzaun

- Schutz wertvoller Eidechsen-Lebensräume, die nicht vom Eingriff betroffen sind, aber durch die Bauarbeiten beeinträchtigt werden können, mit Absperrband oder Bauzaun; Darstellung der Lage im Maßnahmenplan LBP
- Abzäunen des an den Eingriff angrenzenden Lebensraumes der Zauneidechse mit einem ortsfesten Kleintierschutz- oder Amphibienschutzzaun (glatte Folie, kein Polyesterewebe, 50 cm hoch)
 - Wahlweise Befestigung am Bauzaun, s. folgende Abbildung:

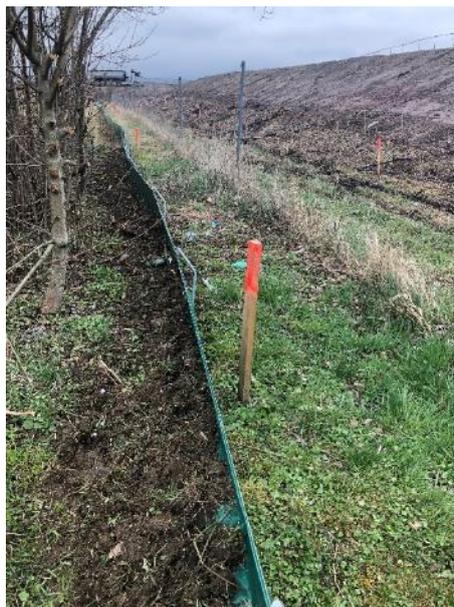
Abbildung 12: Beispiel für frei stehenden Reptilienzaun

- oder frei stehend:

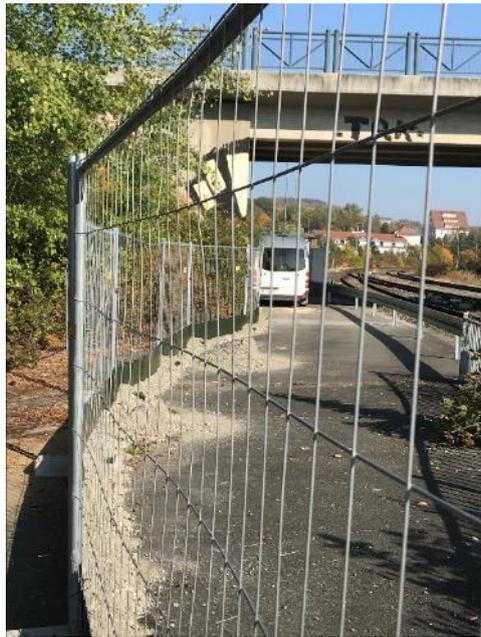
Abbildung 13: Abdecken des Reptilienzaunes, um Einwandern zu verhindern

- niedriges Andecken mit Stein-/Erdreich, damit die Zauneidechsen nicht wieder einwandern können, z.B. Abbildung 13:

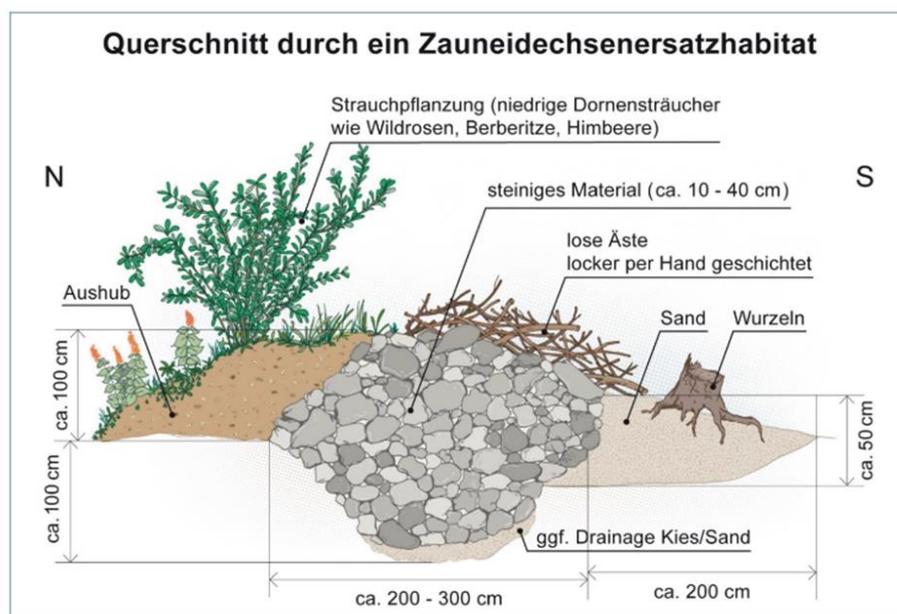
Abbildung 14: Prinzipskizze eines Ersatzhabitates mit Überwinterungsmöglichkeit, Totholz und Eiablagesubstrat (LfU 2020)

- auf einer Fläche von rund ca. 2 ha
- Schaffung von Stein-/Holzhaufen, offenen grabbaren Stellen
- gem. LfU-Arbeitshilfe

Die folgende Abbildung zeigt beispielhaft den Aufbau von kombinierten Stein-/Holzhaufen:
