Landschaftspflegerischer Begleitplan
Planfeststellungsverfahren
Quarz-Kiessandtagebau Sommerach / Main
(Fassung vom 20.02.2023)

- Vorhabenträger:** **Heidelberger Sand und Kies GmbH**
Berliner Straße 6
69120 Heidelberg
- Auftraggeber:** **HGN Beratungsgesellschaft mbH**
Liebknechtstraße 42
39108 Magdeburg
- Bearbeitung:** **FABION GbR**
Naturschutz - Landschaft – Abfallwirtschaft
Winterhäuser Str. 93
97084 Würzburg
Tel.: 0931 / 21401
umweltbuero@fabion.de
- Projektleitung**
Bearbeitung: Dipl.-Ing. Carola Rein

Würzburg, 20.02.2023

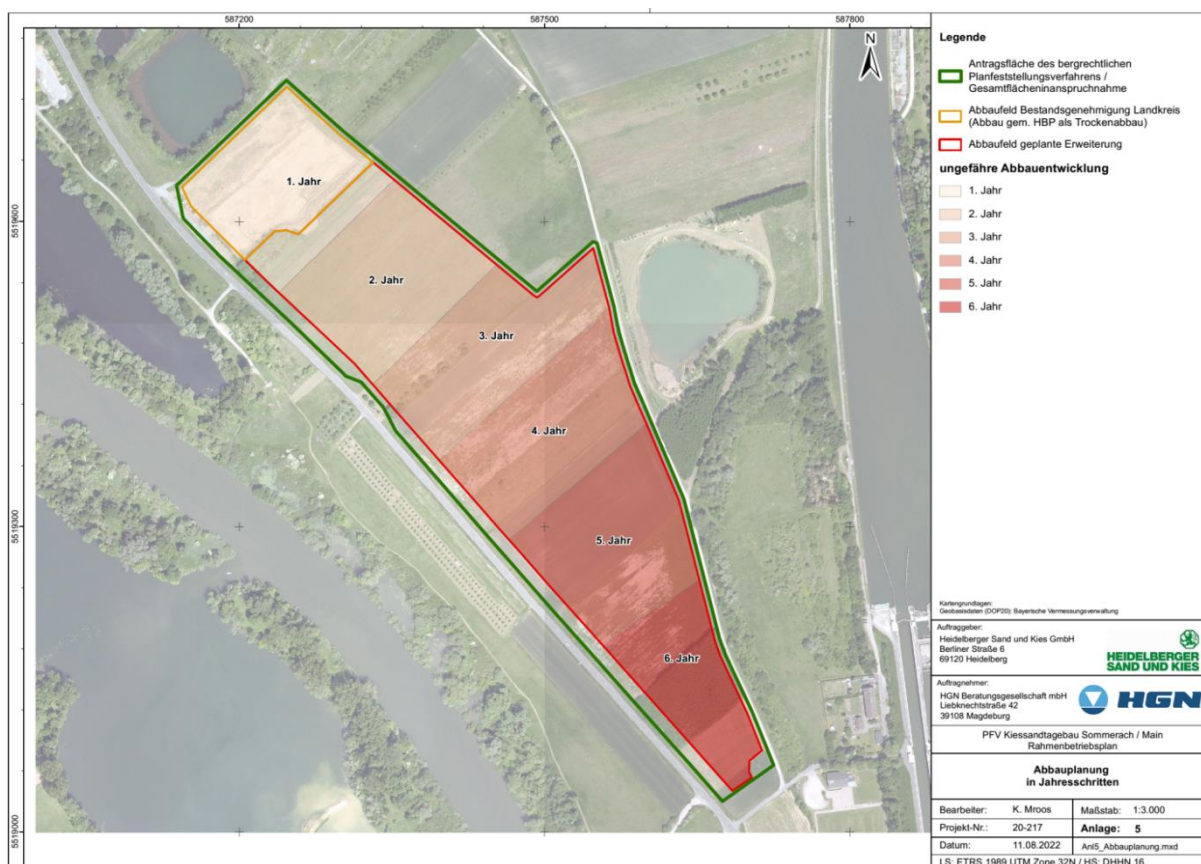
Abbildung 3: Abbauentwicklung in den Abbaufeldern der genehmigten Gewinnbestands sowie der geplanten Erweiterung

(Planunterlagen HGN Beratungsgesellschaft mbH, Magdeburg, Stand 11.08.2022)

Der Abbau der oberen Bodenschichten wurde im Bereich des Bestandsfeldes im Sommer 2022 als Trockenabbau aufgenommen. Der Abbau soll nach der Planfeststellung als Nassbaggerung weiter betrieben werden und wird sich dann auf das Erweiterungsfeld ausdehnen. Der Kiesabbau soll innerhalb von ca. 6 Jahren erfolgen. Das 1. Abbaujahr wird dabei als Beginn der Nassbaggerung definiert.

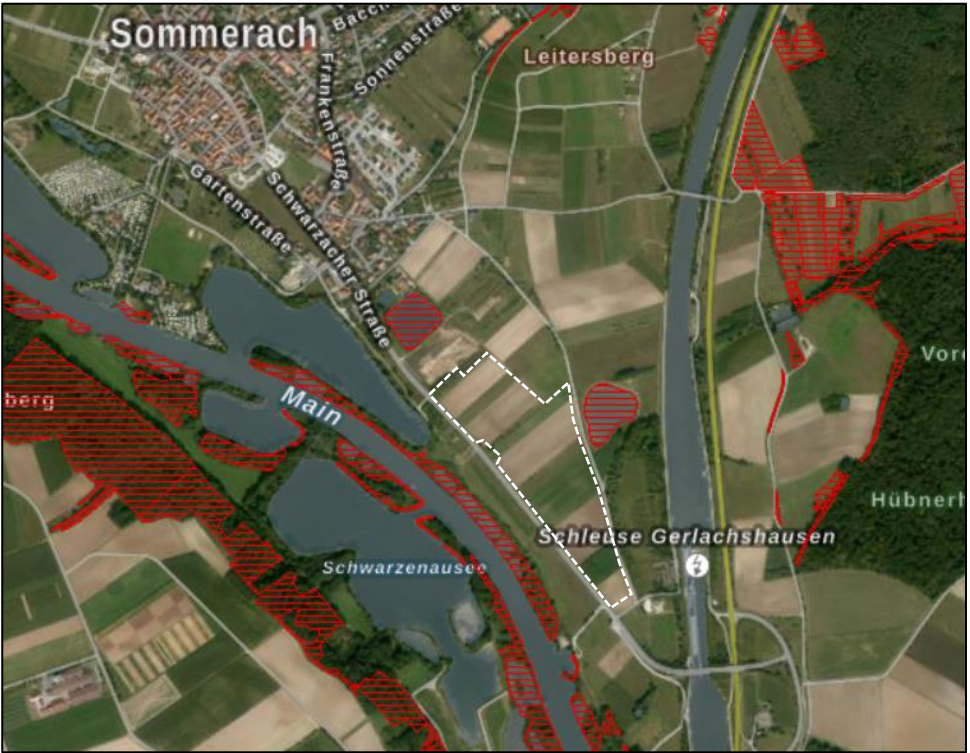
<p>Abbildung 6: amtlich kartierte Biotope im Umfeld des Eingriffsgebiets (Quelle: Auszug BayernAtlasPlus, Geodaten der bayerischen Vermessungsverwaltung 2021)</p> <p>Weitere ausgewiesene Biotope befinden sich jenseits des Mains bzw. des Mainkanals und östlich von Sommerach in über 500 m Entfernung. Eine Betroffenheit kann aufgrund der Distanz ausgeschlossen werden.</p>			
<p>Europäisches Schutzgebietsnetz Natura 2000 (§ 33 BNatSchG)</p>	<p>FFH-Gebiet „Sandgebiete bei Schwarzach, Klein- und Großlangheim“</p>	<p>6227-371</p>	<p>Das FFH-Gebiet grenzt im Südwesten an das Verfahrensgebiet. Eine Flächenüberschneidung besteht nicht. Eine umfassende Klärung der Betroffenheitsfrage erfolgt im Rahmen einer FFH-Verträglichkeitsprüfung</p>

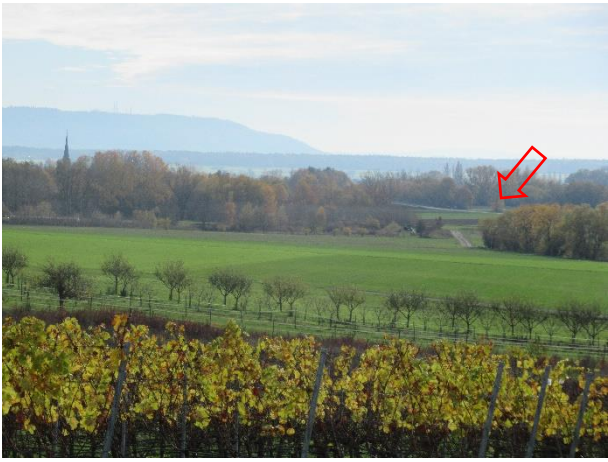
<p>Nr. 2 Leitersberg östlich Sommerach an örtlichem Wanderweg, Fränkischem Marienweg und europäischem Fernradweg</p>	
<p>Entfernung: 0,45 bis 0,75 km</p>	<p>Höhe: 198 - 208 m ü. NN</p>
<p>Beschreibung der Sichtbezüge:</p>	<p>Nördlich des Vorhabengebiets führt der Fränkische Marienweg und ein europäischer Fernradweg über einen ausgebauten Wirtschaftsweg nach Sommerach. Von dem Weg, der etwas höher liegt als das Vorhabengebiet, ist das Gelände ausschnitthaft zu sehen, da Gehölze teilweise den Blick verstellen. Auch von dem etwas höher gelegenen Leitersberg ist wegen der Gehölze nur eine eingeschränkte Sicht vorhanden.</p>
<p>Blick vom Weg zwischen Main und Sommerach, der Teil des Mainfränkischen Marienweges und des europäischen Fernradweges (E4) und des Main-Radwegs.</p> <p>Der rote Pfeil markiert die Lage der Antragsfläche.</p>

<p>Bewertung Geringe Betroffenheit, da Gehölze keine freie Sicht zulassen, so dass das Abbaugelände nur eingeschränkt zu sehen sein wird.</p>

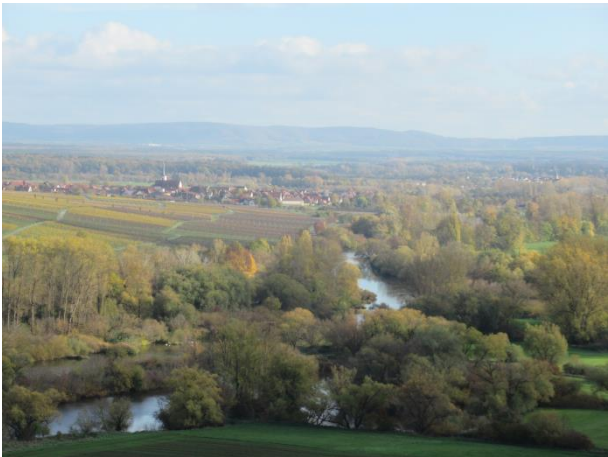
Blick über den Main und die Volkacher Maininsel. Die Ortslage verdeckt die Sicht auf das Vorhabengebiet.		
Bewertung	Es liegt keine Betroffenheit vor, da das Vorhabengebiet nicht zu sehen ist.
